För C3:ans fortleven

Historien om Svempa, the C3 restorer

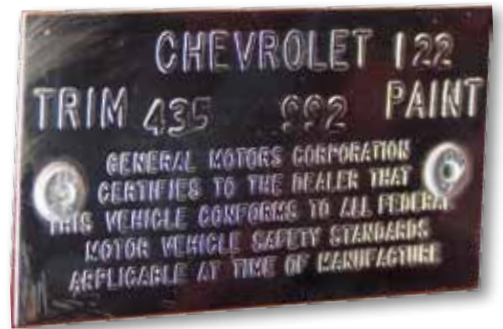
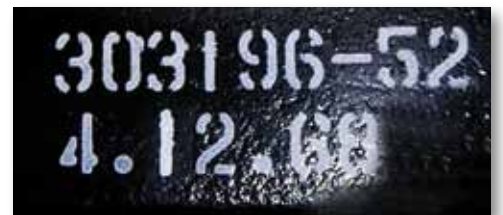
När det handlar om originalreovering är det siffrorna som gäller. Längst upp chassinumret, som är att likna vid Corvetten personnummer. Därefter är det koderna för lackering och inredning. Längst ner är ramens märkning som bl a ger information om när den är tillverkad.

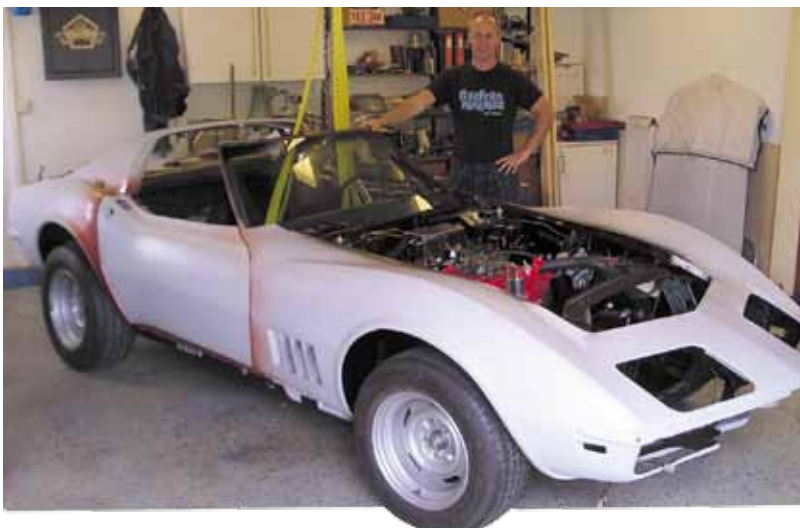
Att fixa kaross och chassi är väl en "piece of cake, bara "wax on -wax off". Nej, så enkelt är det inte. Många arbetstimmar går åt till att förbereda karossen för lackering. Den behöver åka av och på ett par gånger för att kunna lacka alla dörrkanter, torped, motorutrymmet samt under karossen. Så ska ju chassit med drivlina och upphängningar renoveras och monteras också. Nedan en stolt Svempa som provmonterar karossen innan den skall av slutlackeringen. Knappast någon "piece of cake".

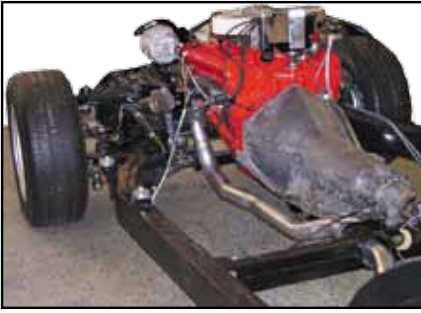
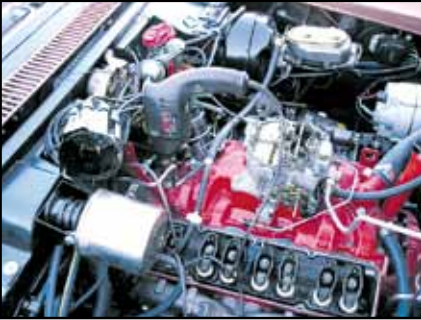
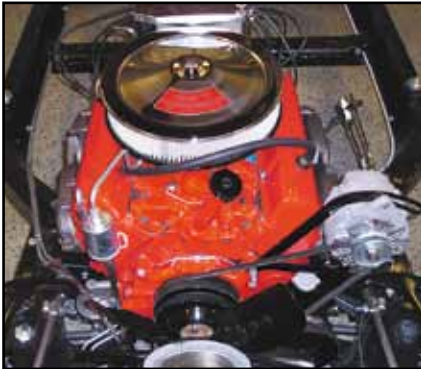
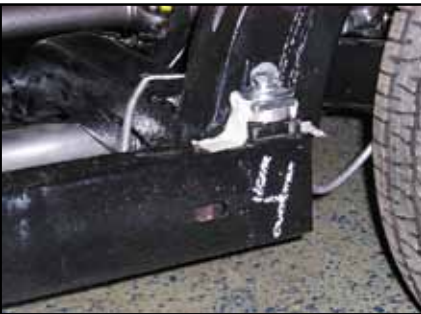
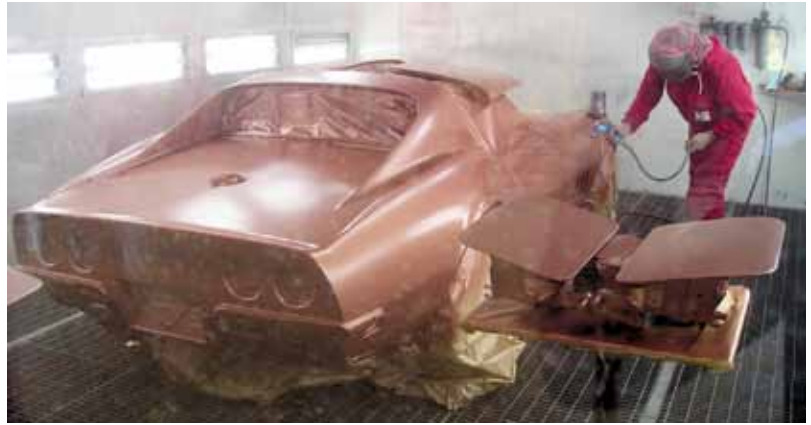
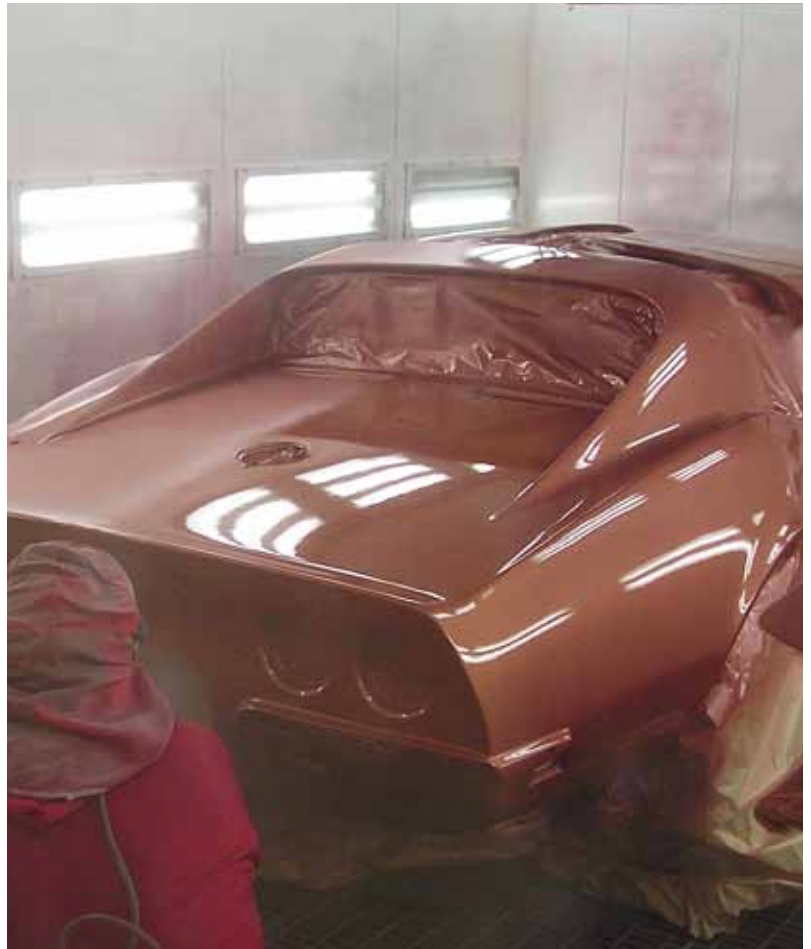
Ovan ser vi karossen slutlackeras. Den har rullats in i lackboxen monterad på ramen och maskerats mycket noga, Först läggs baslacken, (primer mm har lagts tidigare) som är en originalkulör med benämningen 992 Corvette Bronze. 1968 lackerades 3374 Corvetter i den färgen. Sedan sprutas klarlacken, då Svempa valt systemet med tvåskiktsslack. Ovan till vänster syns hur den renoverade motorn monterats i chassit. Svempa har varit lika noggrann med alla detaljer på chassit som med karossen. Som kronan på verket har han återställt antal schims som fanns vid monteringen på fabriken. Här syns bl a uppmärksningen av ett karossfäste på ramen.

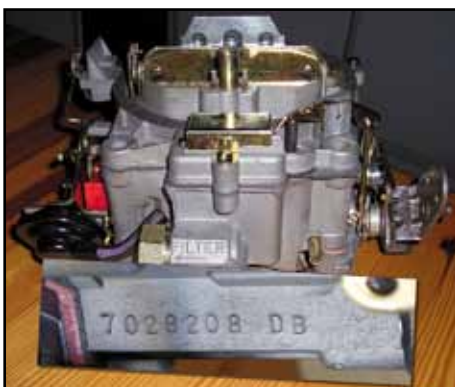
Detaljernas mästare. Numbers Matching innebär att även förgasarnumret stämmer.

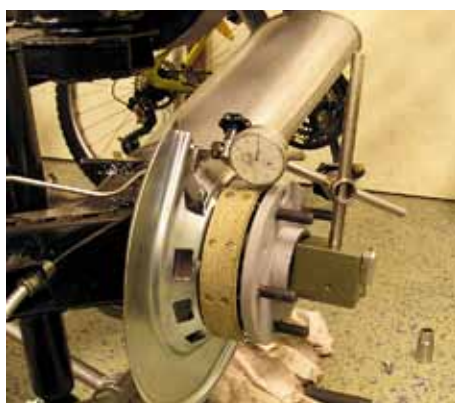
Mäta hjullagerspel innan ihopmontering är viktigt. Men snälla, du tänker väl inte använda handbromsen när bilen är ihopsatt. Nedan åter en detaljbild, som visar att Svempa lämnar inget åt slumpen.

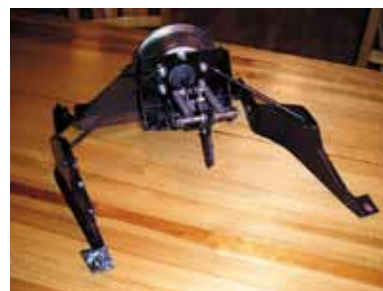
Vad detta är, jo det är upphängningsanordningen till strålkastarna och nedanför syns en reparerad strålkastarinsats. Hur det är tänkt att sitta syns ytterligare längre ner.
